## Система вихретокового неразрушающего контроля УСК-ВТ

# Состав системы вихретокового неразрушающего контроля УСК-ВТ

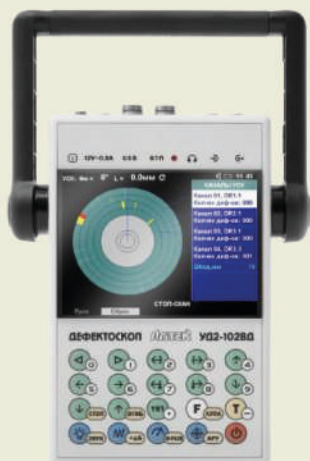
Дефектоскоп  
УД2-102ВД

# Дефектоскоп "PELENG" УД2-102ВД

- Внесен в реестр средств измерений ОАО "РЖД" под №МТ 057.2022
- Предназначен для ультразвукового вихретокового контроля
- До 14 часов автономной работы
- Уровни чувствительности на экране (различные пороги)
- Возможность сохранения результатов контроля в виде отчетов и протоколов
- Метод вихретокового контроля: амплитудный, фазовый
- Возможность работы с пассивным ВТП типа "ПН" и активным ВТП типа "ПНА" и многоканальным ВТП типа "МВТП"

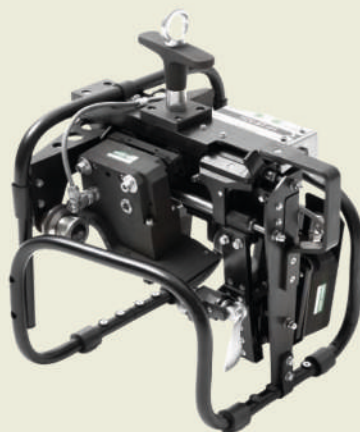
# Сканер обода колеса УСК-ВТ-01

Предназначен для контроля:

- Боковой поверхности обода с внутренней стороны
- Боковой поверхности обода с наружной стороны
- Гребня с внутренней стороны
- Гребня с наружной стороны и перехода к поверхности катания
- Поверхности катания

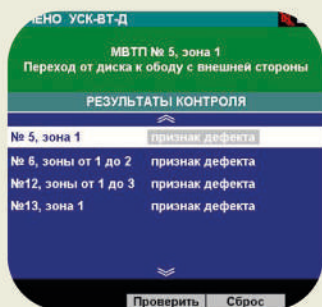
## Результаты контроля в режиме УСК-ВТ

Все МВТП работают одновременно для максимальной производительности и автоматизации анализа.

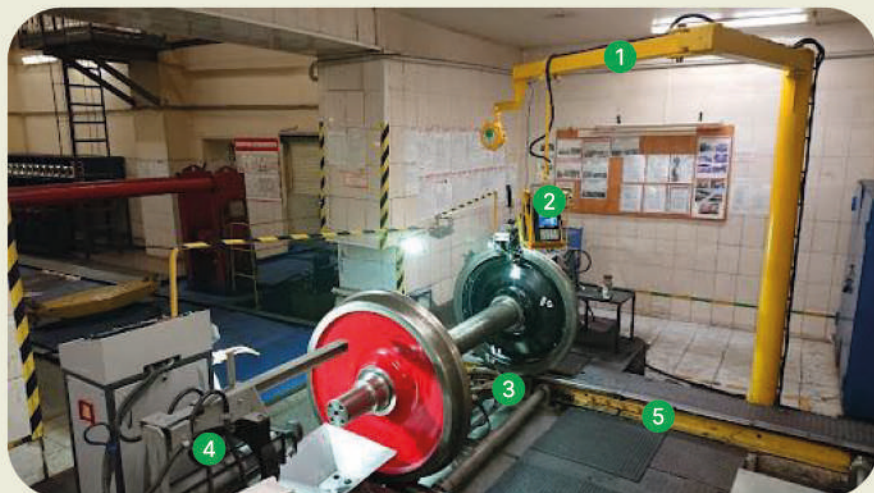
# Интеграция системы УСК-ВТ в существующий пост НК колесного цеха

- ① Консольный кран
- ② Дефектоскоп УД2-102ВД с устройством сканирования УСК-ВТ
- ③ Ярмо магнитного дефектоскопа для НК средней части оси
- ④ Магнитный дефектоскоп
- ⑤ Технологические пути депо

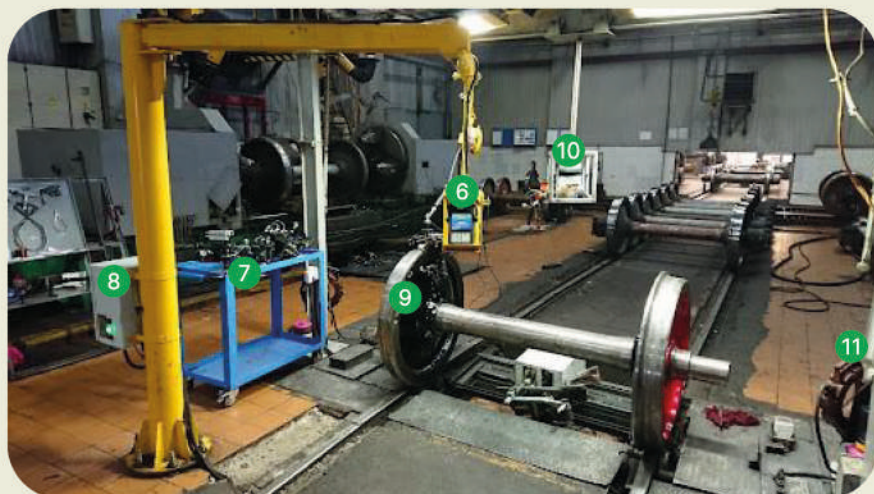
# Интеграция системы УСК-ВТ в существующий пост НК колесного цеха

- ⑥ Сканер на колесной паре
- ⑦ Тележка с остальными сканерами
- ⑧ Система управления вращением КП
- ⑨ Настрочный образец
- ⑩ УЗ дефектоскоп со сканером УСК-5А
- ⑪ Ярмо магнитного дефектоскопа для НК шейки части оси

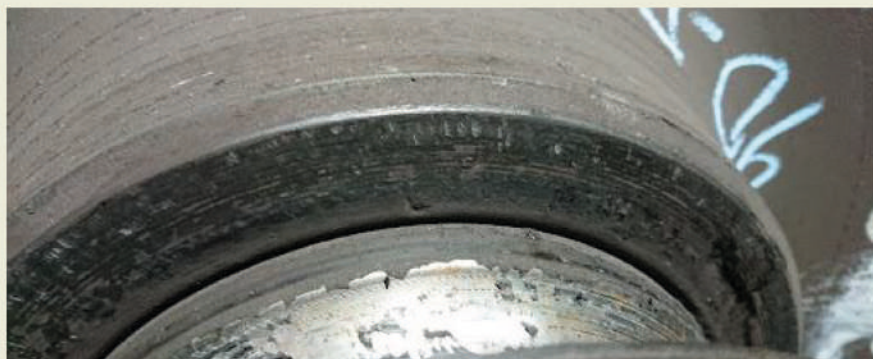
## Пример дефекта на торцевой поверхности ступицы колеса

Внешний вид до вскрытия.

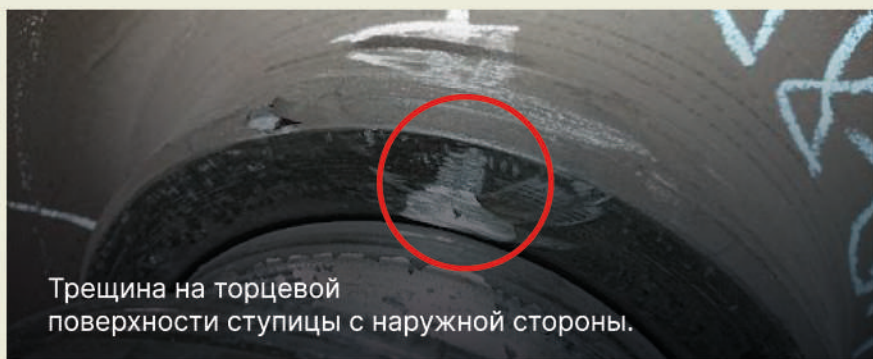
Трещина на торцевой поверхности ступицы с наружной стороны.

Внешний вид после вскрытия болгаркой.  
Трещина на торцевой поверхности ступицы с наружной стороны.

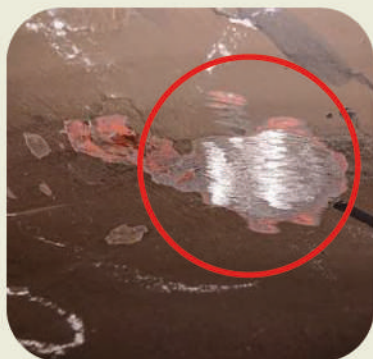
# Примеры обнаруженных дефектов в центре диска колеса

Трещина с малым раскрытием в центре диска с внутренней стороны

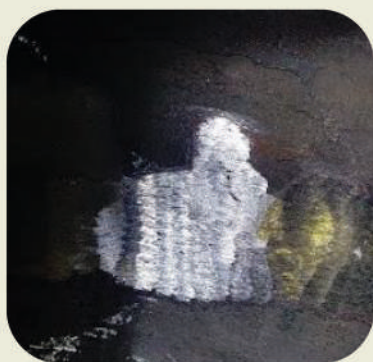
Трещина с малым раскрытием в центре диска с внутренней стороны

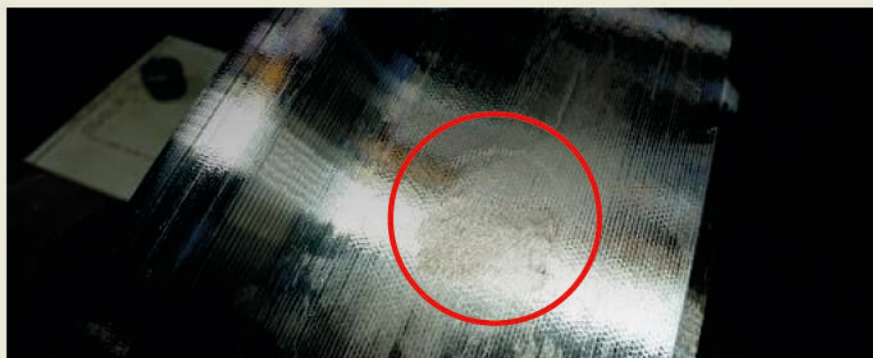
## Примеры обнаруженных дефектов на поверхности катания

Трещина на поверхности катания  
(до зачистки не видна).

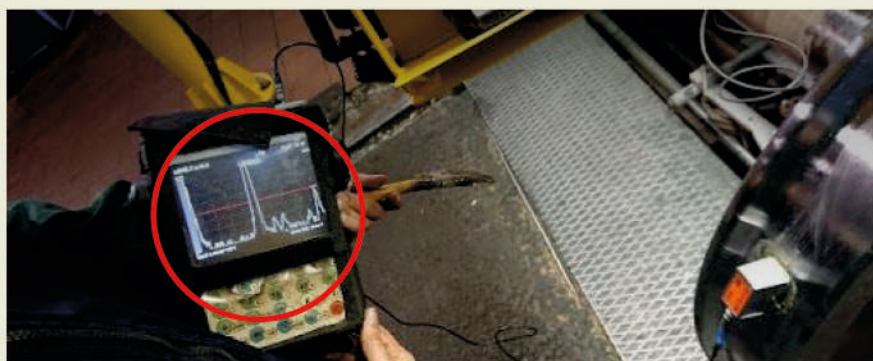
С применением УЗК метода поверхностной волны трещина обнаруживается не в любом положении ПЭП.
